İSTANBUL SULTANAHMET BÖLGESİ'NDEKİ DENİZ SURLARININ MİMARİ ÖZELLİKLERİ

ARCHITECTURAL FEATURES OF THE SEA WALLS IN THE SULTANAHMET REGION OF ISTANBUL

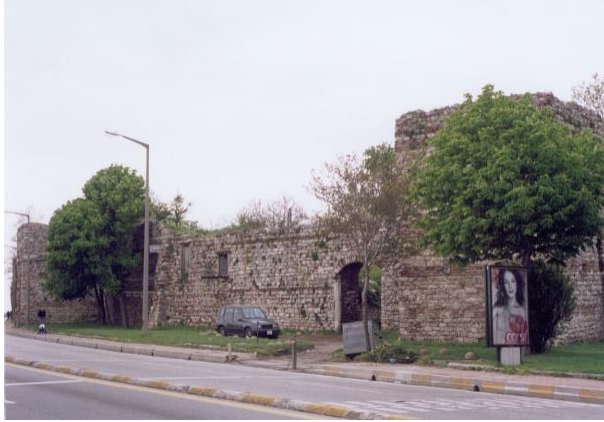
Görsel 4. Sur duvarı, kuleler ve kapı

Kapı Değirmenkapı şeklinde adlandırılmaktadır

Sur sistemi temelinde duvar, kule ve kapı elemanlarından oluşmaktadır. Diğer elemanlar ile savunma sistemi güçlendirilmiştir. Duvarlar kara surlarında iki sıra, deniz surlarında tek sıra halinde yapılmıştır. Kara surlarındaki çift sur sistemiyle, farklı açılardan düşmanın gözlenmesi ve hedef alınması; kente girişinin zorlaştırılması, birden çok engelle korumayı arttırmak amaçlanmıştır. Kuleler askerlerin konakladıkları alanlardır ve surdan dışarıya çıkarak farklı açılardan surun korunmasına aracılık ederler. Surun mukavemetini artırırlar ve kentin savunulma sürecinde gözlem yapılmasını sağlarlar. Kule pencereleri görülmeyi ve hedef alınmayı engelleyecek şekilde; içte geniş, dışta dar olma gibi, şekillenmelerinde farklılıklar olabilmektedir. Kapılar kente kontrollü giriş çıkışın yapıldığı yerlerdir. Duvarların üstlerinde yer alan mazgallar, askerlerin siper almasına ve savunmaya yardımcı olur. İstanbul kara surlarının önündeki hendek savunmaya yardım eder. Surların yapımlarında, biçimlenmelerinde estetik ve güzellik gibi unsurlar değil; dayanım ve kullanım önemlidir. Kentin savunması ve düşmanın kente sokulmaması temel amaçtır (Görsel 4-5).

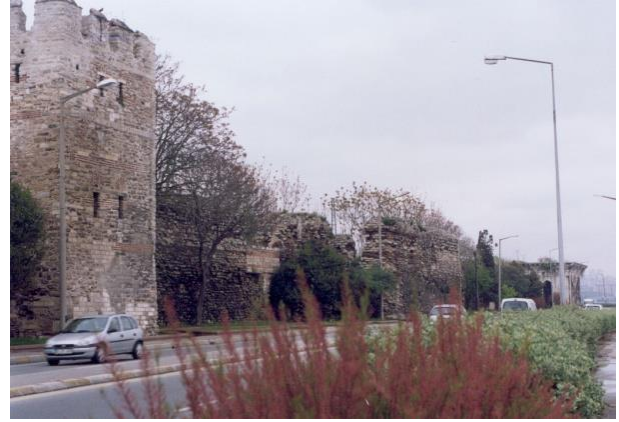
Görsel 5. Kule ve İncili Köşk arasındaki surlar

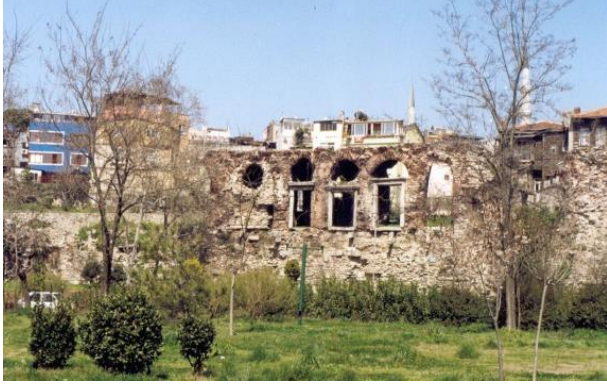
Görsel 11. "Saraylar" başlığının örneği

Bukoleon Sarayı ve denizin doldurulmasıyla önünde meydana getirilen park

Saraylar: surların yanına inşa edilen, Doğu Roma İmparatorluğu Dönemi yapılarıdır. Surların ve yakın çevrelerinin şekillenmesinde etkili olmuşlardır. Bukoleon Sarayı ve Mangana Sarayı, Sultanahmet Bölgesi'ndeki sura bitişik inşa edilen saraylardır. Bukoleon Sarayı'nın bir cephesini oluşturan sur duvarlarında pencere, kapı ve balkon gibi yapı elemanları yer almaktadır. Saraylar demir yolu inşa edilirken zarar görmüş ve büyük bölümleri yıkılmıştır. Günümüzde Mangana Sarayı'nın kalıntıları toprak altındadır. Bukoleon Sarayı'nın neredeyse tamamının üzerine Osmanlı Dönemi'nde konutlar inşa edilmiştir. Sarayın deniz cephesindeki, sur duvarı üzerindeki cephesi algılanabilmektedir (Görsel 11).

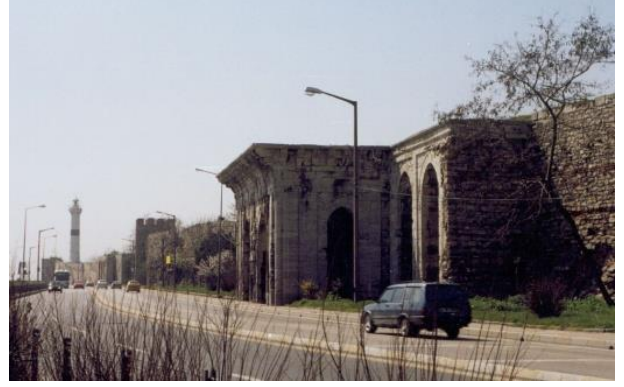
Görsel 12. "Sur Duvarına Bitişik Yapılaşmalar" başlığının örneği

Sağdan sola doğru İncili Köşk, Arap Köşkü ve Ahırkapı Feneri görülmektedir

Sur Duvarına Bitişik Yapılaşmalar: şeklinde ifade edilen yapıların varlığı, sur duvarındaki pencere izlerinden anlaşılmaktadır. Duvara bitişik yapıların isimleri ve kullanım amaçları bilinmemektedir. Yakın çevrelerinde Doğu Roma İmparatorluğu sarayları olduğundan, onların hizmet binaları oldukları düşünülebilir. Sur duvarları üzerinde pencereler ve insan geçişine olanak verecek büyüklükte, kapılar yer almaktadır. Surun yanındaki sarnıçlar ve sur duvarındaki hafifletme kemerleri, yıkılan yapıların yerini belli etmektedir (Görsel 12).

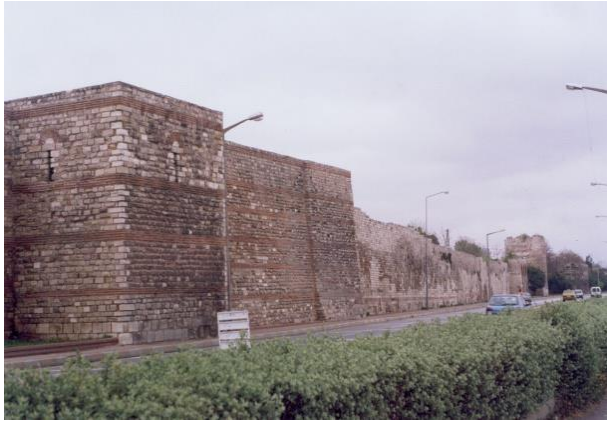
Görsel 13. "Düz Duvarlar" başlığının örneği

Kule, sur duvarı ve Arap Köşkü

Düz Duvarlar: doğrusal olarak yerleşmiş duvarlardır. Kulelerin aralıkları belli bir mesafededir. Duvarların bazı noktalarında hafifletme kemerleri yer almaktadır. Demir yolu sur duvarına nispeten uzak olduğundan, surun iç kısımlarında geniş alanlar oluşmuştur. Sur duvarının dış kısmında, deniz tarafında ise kara yolu surun çok yakınından geçmektedir. Duvarlar tamiratlar geçirdikleri için özgünlüklerini yitirmiş durumdadırlar (Görsel 13).

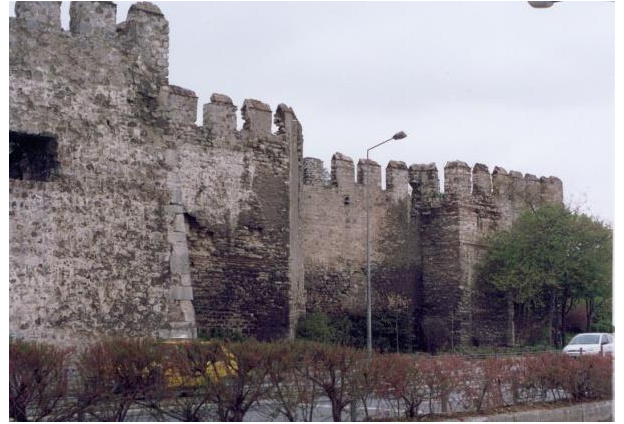
Görsel 14. "Hareketli Duvarlar" başlığının örneği

Sultanahmet Bölgesi'nin kuzeyindeki sur

Hareketli Duvarlar: olarak ifade edilen, surlarda gözlemlenen hareket, kısa aralıklarla oluşan ve yönü değişkenlik gösteren şekillenmeyi ifade etmektedir. Sur çevresindeki inşaat faaliyetlerinin yoğunluğu nedeniyle meydana gelmişlerdir. Sultanahmet Bölgesi'ndeki tek hareketli duvar Yeni Köşk'ün güneyinde yer almaktadır. Doğu Roma İmparatorluğu Dönemi'nde inşa edilen duvara, Osmanlı döneminde yeni kuleler eklenmiştir. Kuleler yıkılıp belli bölümleri ayakta kalınca, surda hareketlilik olmuştur (Görsel 14).

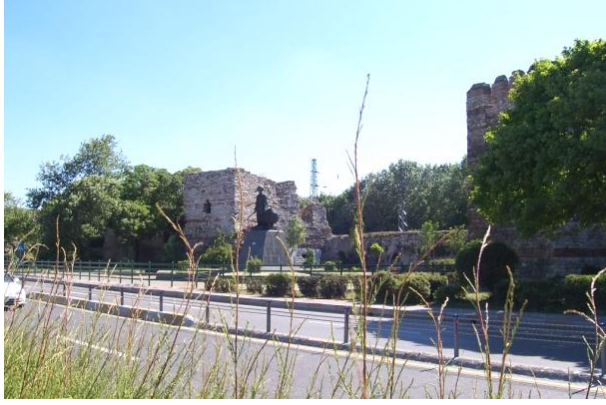
Görsel 15. "Korunaklı Mekânlar" başlığının örneği

İki kule arasındaki sur duvarının geriye çekilmesiyle oluşmuş alanın park olarak kullanımı ve Turgut Reis heykelinin sergilenmesi

Korunaklı Mekânlar: surların içeri çekilmesi ile meydana gelen ve park olarak kullanılan yerlerdir. Alandaki korunaklı mekânlar, Odunkapı bölgesi, Balıkhane Kapısı bölgesi ve Küçük Ayasofya Camii'nin güneyinde görülmektedir. Odunkapı bölgesindeki kuleler sabit kalırken, duvarlarda Osmanlı Dönemi'nde değişiklikler yapılmıştır. Günümüzde alan Turgut Reis heykelinin sergilendiği bir park olarak kullanılmaktadır. Buraya deniz tarafından bakıldığında arkasındaki tepenin üzerinde Topkapı Sarayı görülmektedir. Heykel, surlar, saray ve tepenin birleşimi etkileyici bir görünüm meydana getirmektedir. Balıkhane Kapısı çevresinde yeni yapılar inşa edilmiştir. Alan yoğun şekilde ağaçlandırılmış ve park olarak kullanılmaktadır. Küçük Ayasofya

Camii'nin güneyi çocuk oyun alanı ve park olarak kullanılmaktadır. Sur duvarına bitişik Doğu Roma İmparatorluğu yapıları, demir yolunun altında kalmıştır (Görsel 15).

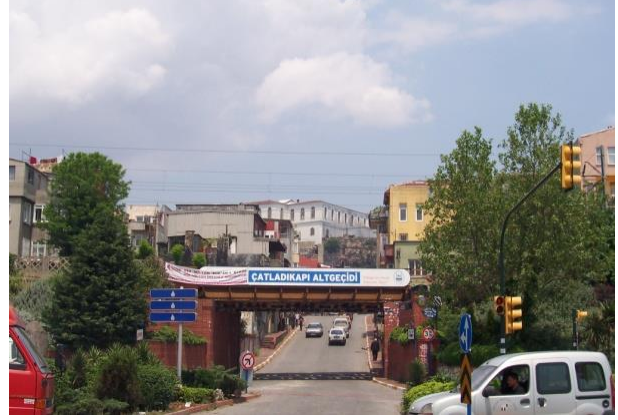
Görsel 16. "Bağlantı Noktaları" başlığının örneği

Çatladıkapı'nın günümüzdeki kullanımı ve kapının arkasındaki Hippodrom'un üzerindeki yapıların görünümü

Bağlantı Noktaları: şeklinde ifade edilen ve sur üzerinde yer alan geçiş noktaları Ahırkapı ve Çatladıkapı'dır. Kapılar, Doğu Roma İmparatorluğu döneminde açılmıştır. Mal geçişi amacıyla kullanıldıkları için büyük boyutludurlar. Kulelerle koruma önlemleri arttırılmıştır. Kapılar Osmanlı Dönemi'nde de kullanılmıştır. Günümüzde araç trafiğinin geçtiği yerlerdirler. Marmara sahili ve Sultanahmet Bölgesi arasındaki bağlantı Ahırkapı ve Çatladıkapı ile sağlamaktadırlar (Görsel 16).

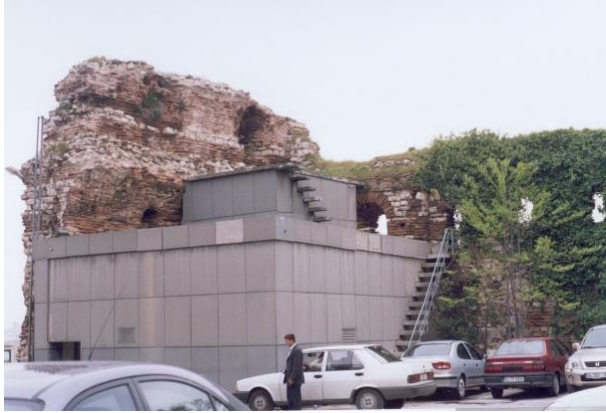
Görsel 17. "Yakın Çevreleriyle Özgünlüklerini Kaybetmiş Duvarlar" başlığının örneği

Surun arkasına inşa edilen otelden surun görünümü

Yakın Çevresiyle Özgünlüklerini Kaybetmiş Duvarlar: sur savunmasının önemini kaybettiği dönemde meydana gelen değişimlere bağlı olarak oluşmuşlardır. Osmanlı Dönemi'nde sur savunmasına önem verilmediği için surların yanına yeni yapılar inşa edilmiştir. Uygulama Türkiye Cumhuriyeti Dönemi'nde de devam etmiştir. Betonarme yapılar yapılmıştır. Özgünlüklerini kaybetmiş duvarların yakın çevreleri, pansiyon, lokanta veya çay bahçesi olarak kullanılmaktadır. Osmanlı Dönemi'ne ait bazı yapılar restore edilerek, turizme yönelik kullanılmaktadır. Yakın çevresiyle özgünlüklerini kaybetmiş duvarlar, Oteller Bölgesi ve Bukoleon Sarayı'nın doğusundaki surlarda görülmektedir (Görsel 17).

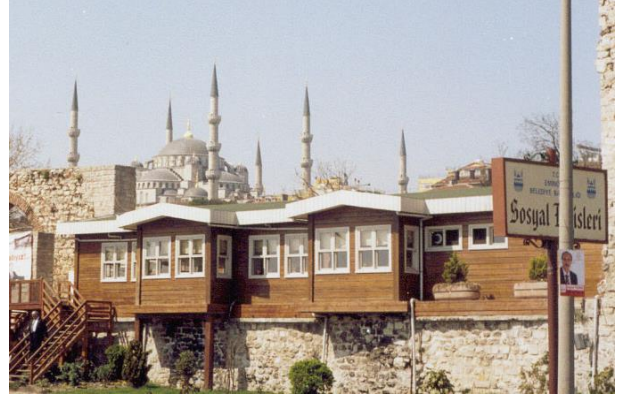
Görsel 18. "Sur İçi Mekânları" başlığının örneği

Surun üzerine inşa edilmiş sosyal tesis ve arkada Sultan Ahmed Camii

Sur İçi Mekânları: sur içinde yer alan ve halkın kullanabildiği alanları ifade etmektedir. Günümüzde surların çok yakınında yapılar yer almaktadır. Sultanahmet Bölgesi'nde surun içinde halkın kullanabildiği tek mekân Sur-i Sultani'nin güneyindeki surdur. Alanın çevresi bir duvarla çevrelenmiştir. Burası belediyenin işlettiği bir tesis haline getirilmiştir (Görsel 18).
